**BATIMENT DU FOOTBALL CLUB
DE SAINT-BARTHELEMY
CH-1040 SAINT-BARTHELEMY
N°ECA 180**

**EXPERTISE AMIANTE
TYPE "AVANT TRAVAUX"**

Projet n° LL1158-00
Version 02 – 4 avril 2011

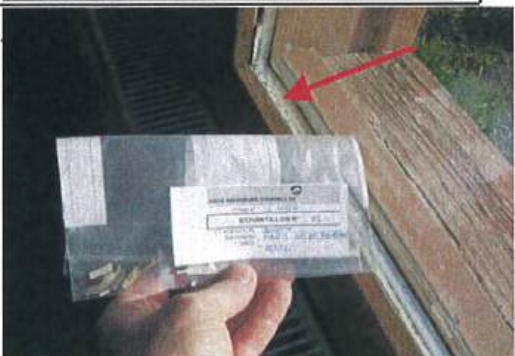
MATÉRIAU		2
Description du matériau : Fonction / Matériau / Couleur		
Joint d'étanchéité	Mastic / colle de vitre	beige et gris
SITUATION : Bât. du football club		
Bâtiment : Aile buvette		
Étage / Partie	Local / Pièce

RÉSULTAT		Laboratoire : LabTox sa	<div style="background-color: yellow; color: black; padding: 10px; border: 1px solid black;"> URGENCE D'ASSAINIR III Assainir avant travaux / Réévaluer en cas d'incident. </div>
Echantillon N°: 2	Amiante	Base d'appréciation	
<input type="checkbox"/> Analogue à n° : _____	<input checked="" type="radio"/> Oui <input type="radio"/> Non	<input checked="" type="radio"/> Analyse laboratoire <input type="radio"/> Analogie <input type="radio"/> Expérience <input type="checkbox"/> cf. remarque	
PRÉCAUTIONS / ACTIONS À ENTREPRENDRE			
<i>Utilisation normale</i>	<i>Entretien normal</i>	<i>Travaux de rénovation / démolition</i>	
Rien à signaler	Entretien possible par personnel informé et sans moyens abrasifs.	Ponçage, perçage, sciage, etc... interdits. Après assainissement dans les délais prévus par le plan d'action.

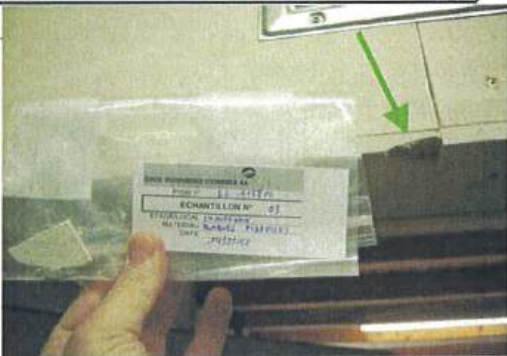
MATÉRIAU **3**
Description du matériau : Fonction / Matériau / Couleur

Revêtement de plafond Fibres blanc

Pièce(s) concernée(s) :
Chaufferie

URGENCE D'ASSAINIR

Aucune

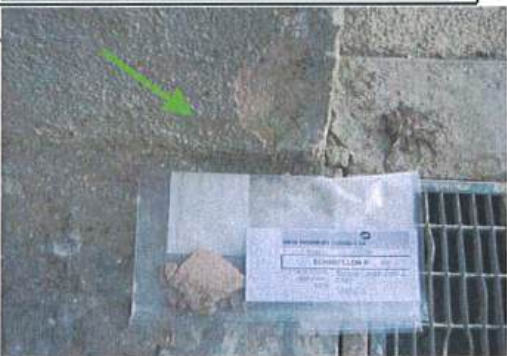
MATÉRIAU **4**
Description du matériau : Fonction / Matériau / Couleur

Revêtement de paroi Crépi gris

Pièce(s) concernée(s) :
Façade nord

URGENCE D'ASSAINIR

Aucune

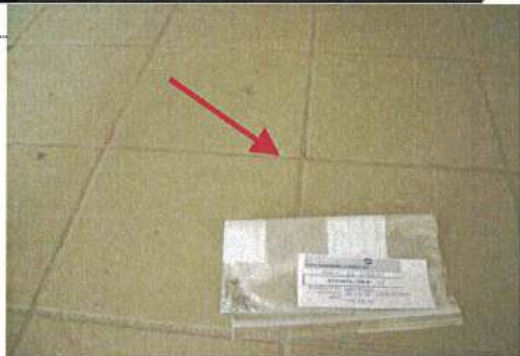
MATÉRIAU		5
Description du matériau : Fonction / Matériau / Couleur _____		
Revêtement de sol	Colle de carrelage	gris
SITUATION : Bât. du football club		
Bâtiment : Aile vestiaires		
Étage / Partie	Local / Pièce

RÉSULTAT		Laboratoire : LabTox sa	URGENCE D'ASSAINIR III Assainir avant travaux / Réévaluer en cas d'incident.
Echantillon N°: 5	Amiante	Base d'appréciation	
<input type="checkbox"/> Analogue à n° : _____	<input checked="" type="radio"/> Oui <input type="radio"/> Non	<input checked="" type="radio"/> Analyse laboratoire <input type="radio"/> Analogie <input type="radio"/> Expérience <input type="checkbox"/> cf. remarque	
PRÉCAUTIONS / ACTIONS À ENTREPRENDRE			
<i>Utilisation normale</i>	<i>Entretien normal</i>	<i>Travaux de rénovation / démolition</i>	
Rien à signaler	Rien à signaler	Ponçage, perçage, sciage, etc... interdits. Travaux uniquement après assainissement par des spécialistes.

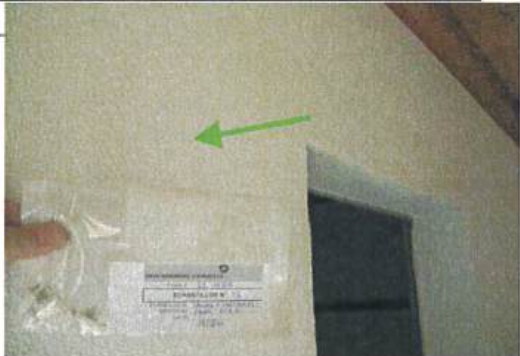
MATÉRIAU		6
Description du matériau : Fonction / Matériau / Couleur _____		
Revêtement de paroi	Crépi	blanc
SITUATION : Bât. du football club		
Bâtiment : Aile vestiaires		
Étage / Partie	Local / Pièce

RÉSULTAT		Laboratoire : LabTox sa	URGENCE D'ASSAINIR Aucune
Echantillon N°: 6	Amiante	Base d'appréciation	
<input type="checkbox"/> Analogue à n° : _____	<input type="radio"/> Oui <input checked="" type="radio"/> Non	<input checked="" type="radio"/> Analyse laboratoire <input type="radio"/> Analogie <input type="radio"/> Expérience <input type="checkbox"/> cf. remarque	
PRÉCAUTIONS / ACTIONS À ENTREPRENDRE			
<i>Utilisation normale</i>	<i>Entretien normal</i>	<i>Travaux de rénovation / démolition</i>	
Rien à signaler	Rien à signaler	Rien à signaler

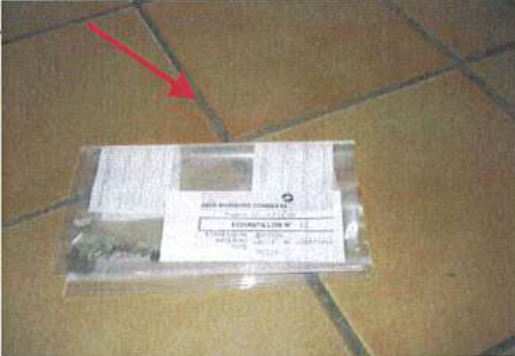
RÉSULTAT		Laboratoire : LabTox sa	URGENCE D'ASSAINIR III Assainir avant travaux / Réévaluer en cas d'incident.
Echantillon	Amiante	Base d'appréciation	
N°: 8	<input checked="" type="radio"/> Oui <input type="radio"/> Non	<input checked="" type="radio"/> Analyse laboratoire <input type="radio"/> Analogie <input type="radio"/> Expérience <input type="checkbox"/> cf. remarque	
PRÉCAUTIONS / ACTIONS À ENTREPRENDRE			
Utilisation normale	Entretien normal	Travaux de rénovation / démolition	
Rien à signaler	Rien à signaler	Ponçage, perçage, sciage, etc... interdits. Travaux uniquement après assainissement par des spécialistes.

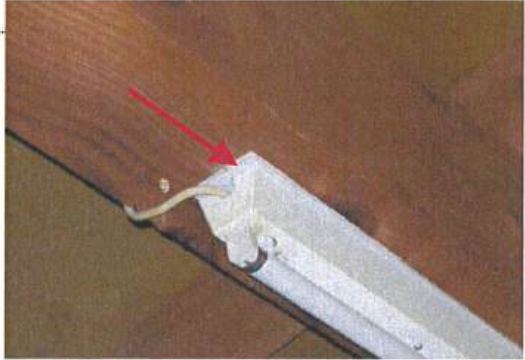
Plafond Murs Sol
 Objet
6 plaques sous néons

RÉSULTAT
Echantillon N°: 13
 Analogue à n° : _____

III

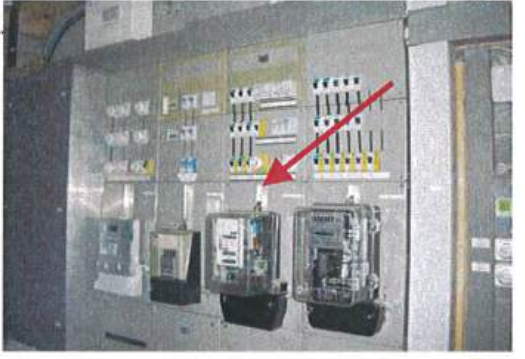
14	Isolation électrique / Fibrociment / gris	a	4	7	III	Tableau électrique antérieur à 1991. Considéré comme contenant de l'amiante par défaut. Manipulation et/ou démontage uniquement par spécialiste ayant préalablement consulté le présent rapport.	Pas de conséquences à court terme car l'amiante éventuel est fortement aggloméré au fibrociment et confiné dans le tableau.
15	Toiture Est / Fibrociment / gris	a	4	8	III	Le fibrociment contenant de l'amiante n'est pas classé comme dangereux dans le cadre de l'usage normal. Eviter toute manipulation abrasive dégageant de la poussière. Assainissement par démontage uniquement par entreprise habilitée à démonter le fibrociment.	Pas de conséquences à court terme car l'amiante éventuel est fortement aggloméré au fibrociment.

Plafond Murs Sol
 Objet
Tableau électrique ancien

Les anciens tableaux électriques sont considérés comme contenant de l'amiante par défaut. Pour des raisons de sécurité, aucun démontage de vérification n'a été fait lors du diagnostic.

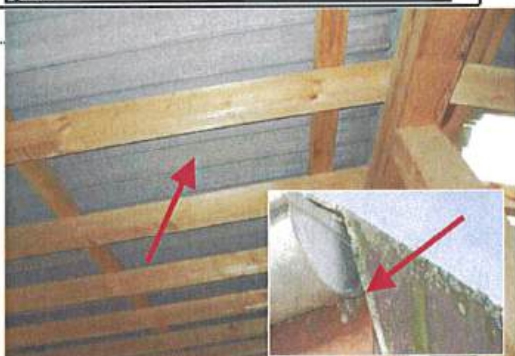
MATÉRIAU		15
Description du matériau : Fonction / Matériau / Couleur		
Toiture Est	Fibrociment	gris
SITUATION : Bât. du football club

PRÉCAUTIONS / ACTIONS À ENTREPRENDRE		
Utilisation normale	Entretien normal	Travaux de rénovation / démolition
Rien à signaler	Entretien possible par personnel informé et sans moyens abrasifs.	Ponçage, perçage, sciage, etc... interdits. Travaux uniquement après assainissement par des spécialistes.
Remarques : <u>Opérateur</u> : Esteban Rosales		Date de visite : 14 mars 2011
La toiture de l'aile Est date de 1985. Le fibrociment qui la compose contient de l'amiante. La toiture de l'aile Ouest a été posée après l'interdiction de l'amiante en Suisse (1991), en 2005. Elle est classée comme ne contenant pas d'amiante.
