**BATIMENT DU FOOTBALL CLUB
DE SAINT-BARTHELEMY
CH-1040 SAINT-BARTHELEMY
N°ECA 180**

**EXPERTISE AMIANTE
TYPE "AVANT TRAVAUX"**

Projet n° LL1158-00
Version 02 – 4 avril 2011

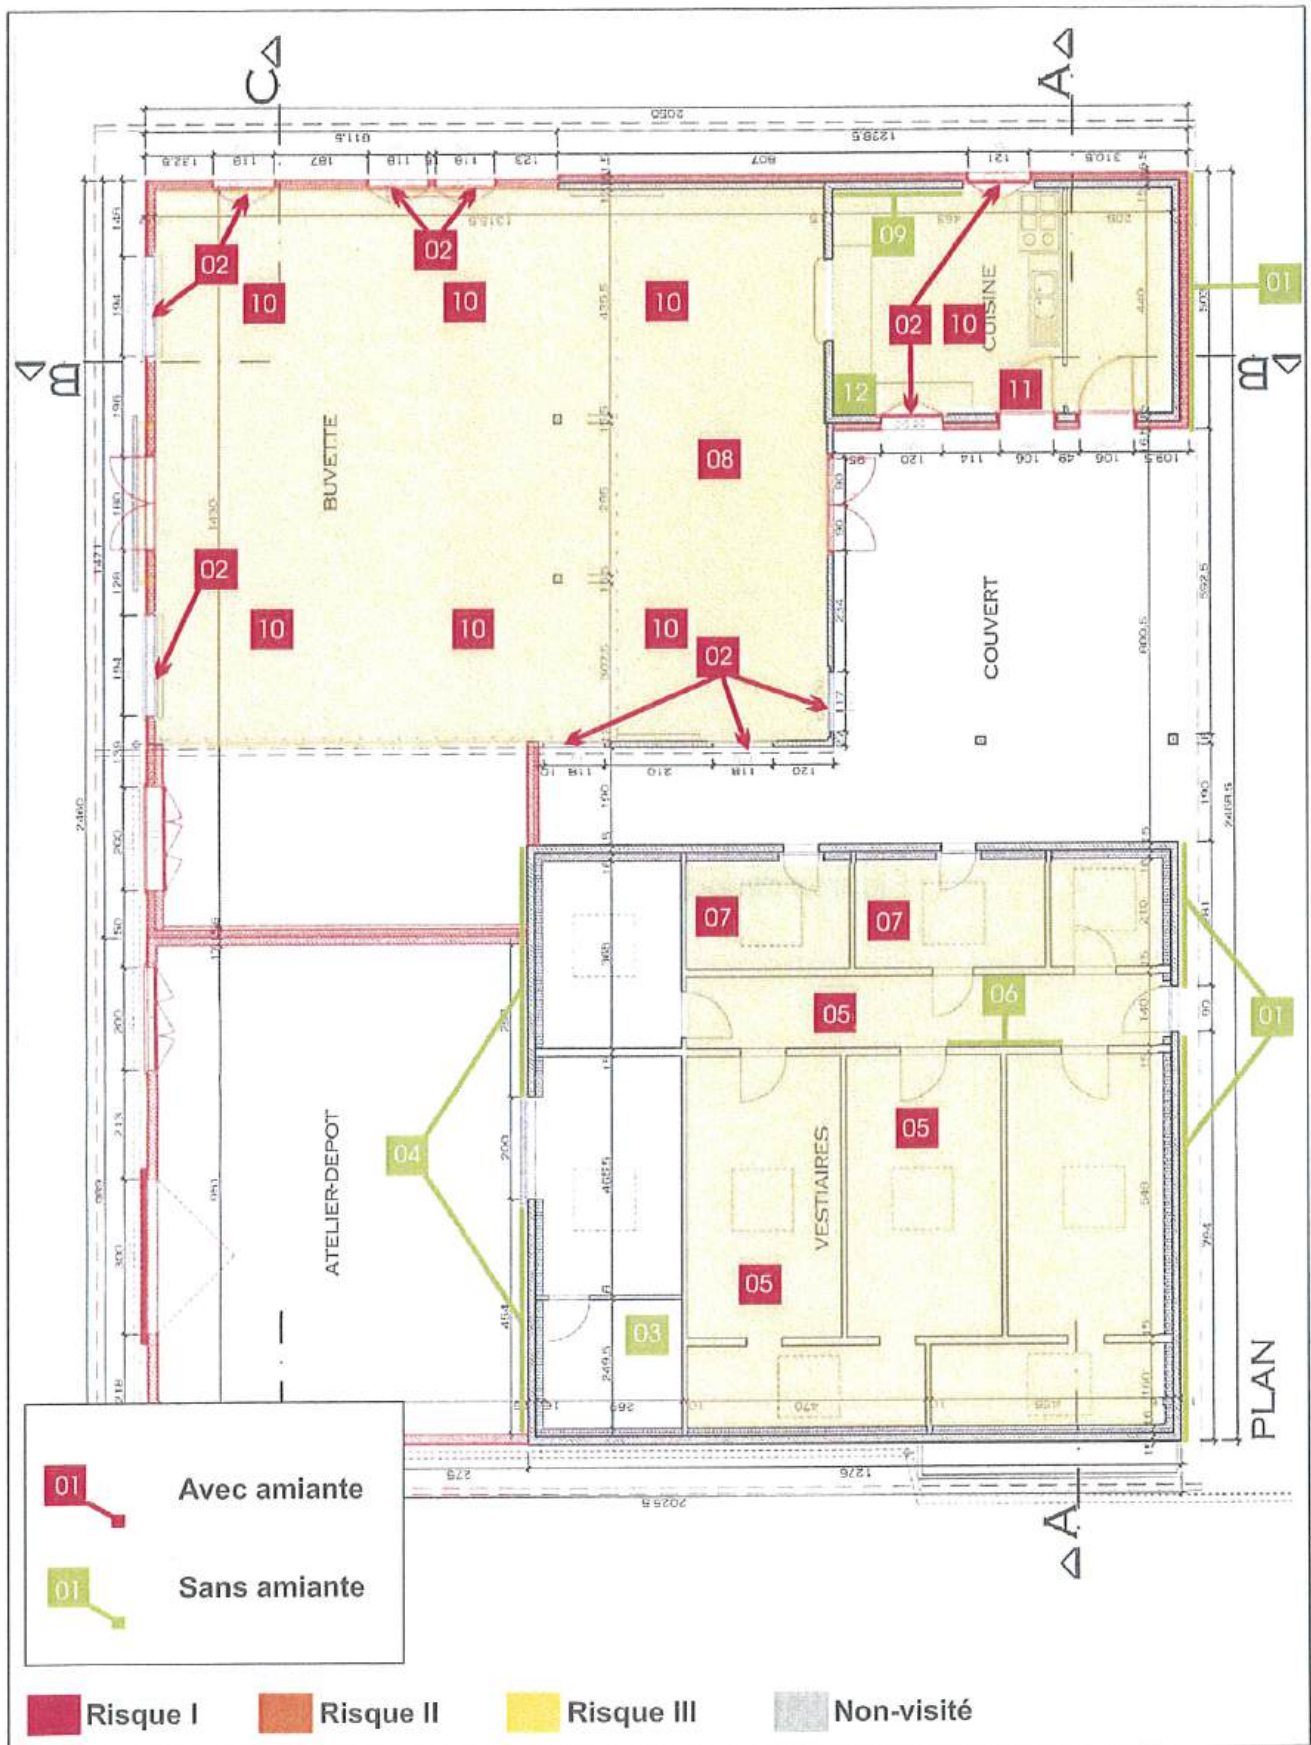
Administration communale 1040 Saint Barthélemy Diagnostic amiante type "avant travaux"		Bâtiment Football Club 1040 Saint-Barthélemy	FIGURE 1
	Projet N.	LL 1158-00		
	Version	2	PLAN	
	Date	Avril 2011		
	Autour	MO		
Vérifié par

Toutes les pièces accessibles des bâtiments ont été visitées lors de la phase d'échantillonnage. Les pièces non accessibles ou pour lesquelles il subsiste un doute sont indiquées sur les plans de localisation des prélèvements (Annexe 3, Figures 1 et 2). L'échantillonnage donne une image représentative des matériaux susceptibles de contenir de l'amiante dans le cadre des buts fixés.
